P 12/1

ESTADO DO RIO GRANDE DO SUL MUNICÍPIO DE PELOTAS SECRETARIA DE CULTURA	PROPRIETÁRIO PREFEITURA MUNICIPAL DE PELOTAS LOCAL Praça Cel. Pedro Osório, 2 Pelotas - RS DESCRIÇÃO Restauração das esquadrias - fachada norte ESTAGIÁRIOS Lilianne Nicolette e Xana Porto	EQUIPE Arq. Liciane Almeida CAU A26443-1 Arq. Fáblio Caetano CAU A26736-8 Arq. Laura Zambrano CAU A27988-6 Arq. Marta da Rosa e Silva CAU A33619-0	DATA maio/2018
			ESCALA 1:25
			FRANCHA A 20 46
			RESPONSÁVEL Arq. Carolina de Castro Neves CAU A53708-0

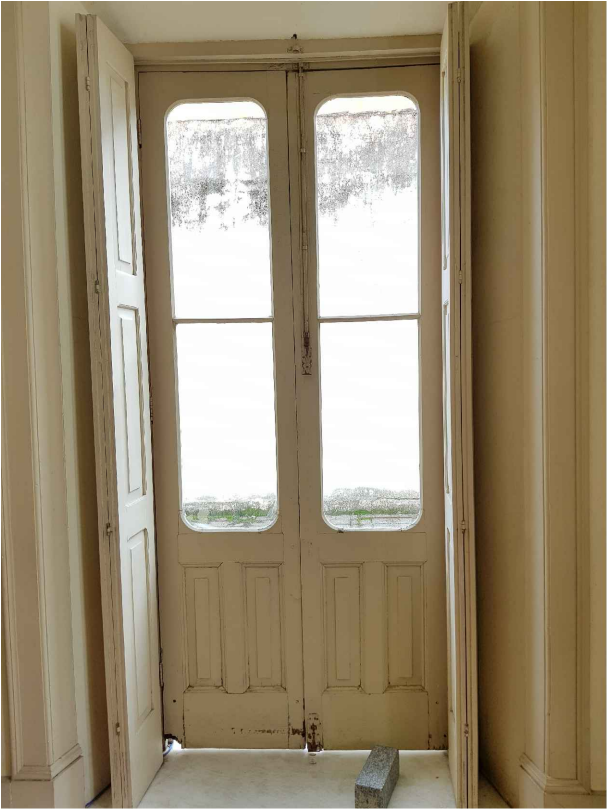
Aplicar massa de vidro
	Intervenção na madeira

- A esquadria deve ser lixada em sua totalidade.
- A esquadria deverá ser tratada contra a ação de insetos xilófagos com produto adequado.
- A esquadria deverá ser pintada na cor similar à existente.
- Todas as ferragens devem ser tratadas contra ferrugem.
